Nadia Bertoni, Stéphane Cren

IL RESTAURO DEL CORO LIGNEO DELLA CHIESA CONVENTUALE DI SANT'ANNA A CAPODISTRIA

Estratto da :« Atti e memorie » della Società Istriana di Archeologia e Storia Patria ,
LIII-2, Trieste 2005, pp. 421-440.

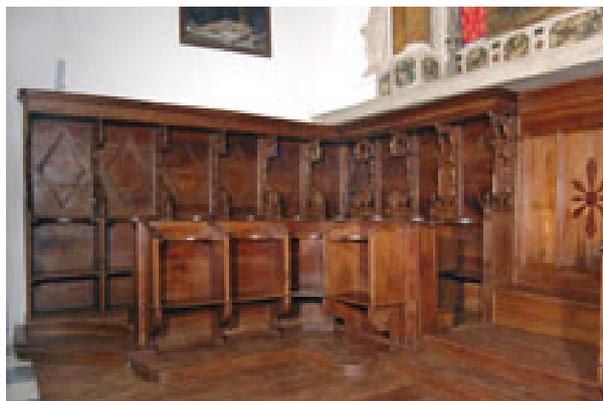
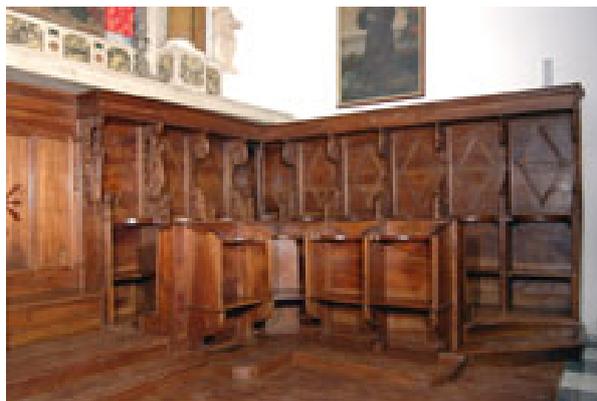
Fig. 1 - La parte sinistra del coro dopo il restauro.

Fig. 2 - La parte destra del coro dopo il restauro.

Il coro della chiesa francescana, in legno di noce massiccio, conta ventisei stalli disposti ad L su due ordini lungo le pareti a pianta quadrata del presbiterio² (fig. 1-2). Gli stalli dell'ordine inferiore, rialzati da una pedana, fungono da inginocchiatoio e da leggio

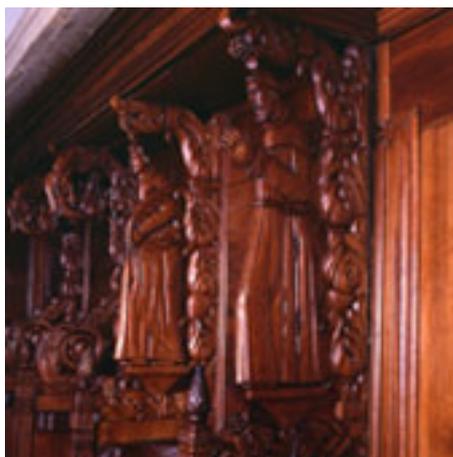
Fig. 3 - Particolare dei divisorii intagliati con San Francesco e Santa Chiara.

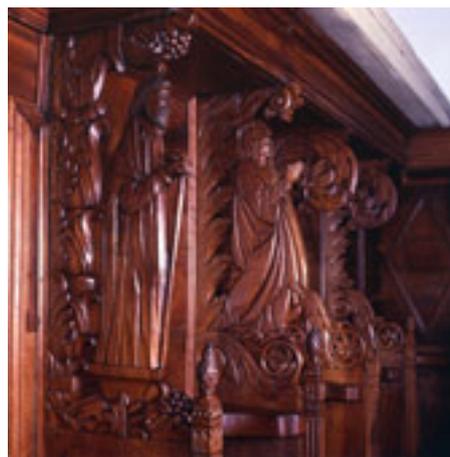
Fig. 4 - Particolare dei divisorii intagliati con San Gioacchino e Sant'Anna.

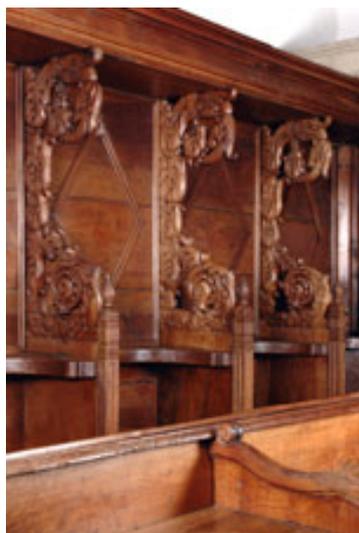
Fig. 5 - Particolare degli intagli fitomorfi dei divisori di sinistra.

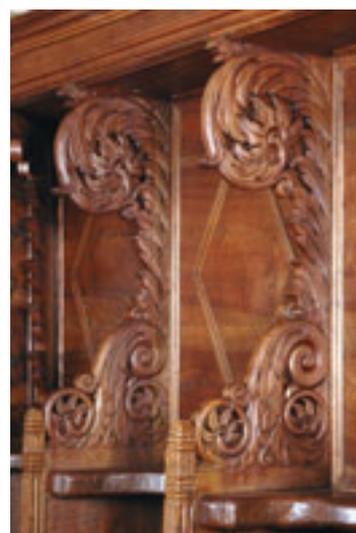
Fig. 6 - Particolare degli intagli fitomorfi dei divisori di destra.

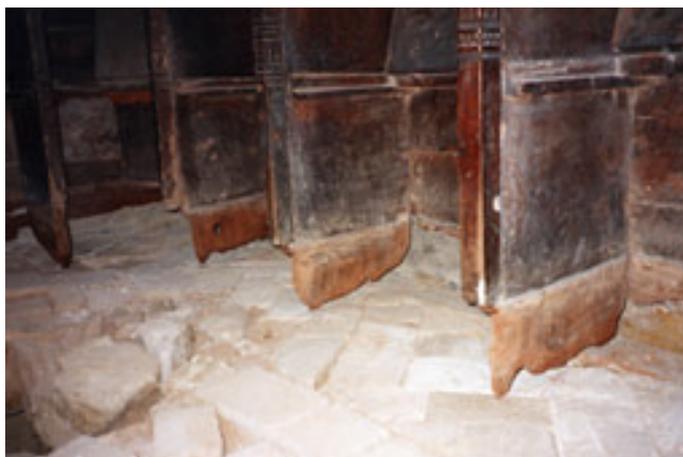
La struttura portante del coro è costituita dagli elementi divisori (20 nell'ordine superiore di circa 35/40 mm di spessore e 10 nell'ordine inferiore dello spessore di 20/22 mm) ai quali sono inchiodate dal retro le tavole orizzontali del fondo. Il coro non è fissato al muro ma bensì ve ne rimane distanziato di alcuni centimetri e poggia a terra unicamente attraverso le tavole dei divisori. Con lo smontaggio di alcune assi del piano di calpestio dell'ordine superiore, durante la fase di esame preliminare al restauro, si era potuto verificare un notevole degrado dell'appoggio a terra del complesso ligneo (fig. 17). I divisori degli stalli superiori poggiavano su un pavimento rialzato ed irregolare di cotto senza alcun isolamento. La quantità di depositi e calcinacci accumulatasi in questi punti era rilevante: le basi dei divisori, in legno di noce come tutto il resto del coro a parte le pedane ed il piano di calpestio, si erano molto degradate ed erano erose dall'azione degli insetti xilofagi e dai microrganismi. In numerosi punti il legno aveva un aspetto spugnoso e privo di compattezza. Inoltre lo sgretolamento delle pietre in arenaria e della malta del muro sovrastante aveva provocato un grande accumulo di detriti dietro agli stalli superiori. I detriti premevano sulle assi inchiodate sul retro dei divisori su una altezza di circa 50 cm da terra trasmettendo alla struttura lignea l'umidità del muro. Le assi, soprattutto in corrispondenza degli angoli del presbiterio, erano particolarmente attaccate ed indebolite dagli insetti xilofagi.

Fig. 17 - Degrado della base dei divisori a contatto con il pavimento e sotto al piano di calpestio, dopo lo smontaggio

Le travi che servivano da appoggio per le tavole del piano di calpestio superiore, e sulle quali poggiavano gli stalli inferiori, erano indebolite da un diffuso attacco xilofago dato che anch'esse poggiavano direttamente sul pavimento con mattoni e spessori di varia natura. Questi elementi erano stati malamente assemblati e forse in parte modificati al momento della sostituzione del piano di calpestio e del loro spostamento nel presbiterio.

Le indagini preliminari effettuate sotto il piano di calpestio avevano rivelato un notevole degrado dell'appoggio a terra dell'intera struttura. È stato quindi indispensabile, per la futura conservazione dell'opera, intervenire con un risanamento della struttura portante non visibile prima di procedere al restauro completo delle superfici lignee²¹. Tuttavia per evitare un completo smontaggio di tutti gli elementi del coro, operazione che avrebbe comportato grossi rischi per gli assemblaggi, si è proceduto ad uno smontaggio parziale. In questo modo il risanamento necessario è stato effettuato operando localmente e con limitati spostamenti dell'opera senza dover disgiungere assemblaggi originali.

Le parti indebolite delle basi dei divisori degli stalli superiori e delle tavole inferiori dei fondi, sono state consolidate con ripetute applicazioni di resina acrilica in diluizione crescente. Per aumentare la superficie di appoggio delle tavole portanti, che nella maggior parte dei casi era stata molto ridotta dal degrado del legno, sono stati creati dei sostegni da entrambe le parti del divisorio. Delle tavole di larice, dello stesso spessore del divisorio e con le fibre verticali, sono state fissate con due aste filettate in acciaio inossidabile bloccate con dadi alle estremità. Questi rinforzi laterali assolvono alla duplice funzione di garantire una solida base d'appoggio agli stalli e di permettere l'ancoraggio della nuova orditura di sostegno del piano di calpestio (fig. 18). L'isolamento da terra della struttura portante è stata ottenuta posando una lamina di piombo da 1 mm sul pavimento al di sotto dei divisori e dei loro rinforzi in larice.

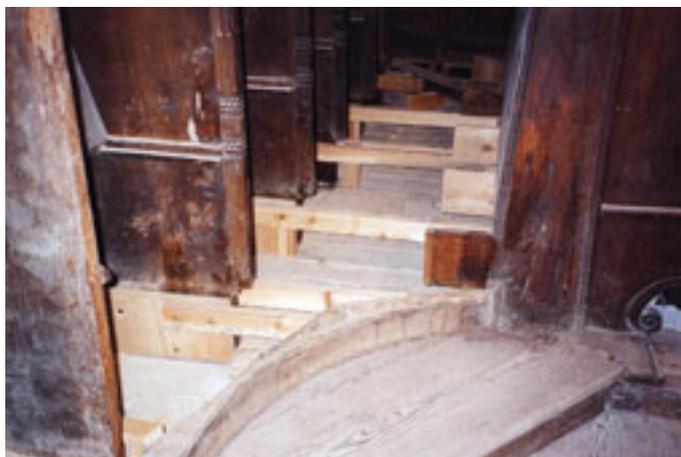
Fig. 18- La nuova struttura in larice con i rinforzi alla base dei divisori e l'isolamento dal pavimento con la lamina di piombo.

Dopo l'esecuzione dei lavori di consolidamento del pavimento, gli stalli anteriori sono stati rimessi nella loro posizione originaria. Per ricollocare il piano di calpestio e collegare i due ordini di stalli, è stata creata una nuova struttura portante in legno di larice. Delle traversine sono state fissate da una parte ai rinforzi dei divisori degli stalli superiori e dall'altra agli stalli anteriori assicurando l'appoggio al pavimento con dei terminali verticali. Negli angoli sono state rimpiegate due travi antiche in buono stato di conservazione. L'abbassamento della struttura, particolarmente pronunciata nell'angolo di destra, è stata corretta rivedendo le altezze da terra dei vari stalli.
